経時変化に関する報告

千葉県沿岸建造物のH鋼（竣工 = 1980年）に塗布した40年後のガードペイントの塗膜分析及びH鋼界面のサビを分析した。建造時のH鋼は海塩粒子、水分を含む海岸大気に曝された現場施工の為、ガードペイント塗布前に於いて酸化が生じ、サビ層が発生した状態であったと推定される。研究室で得られた実験結果及び40年暴露塗膜の分析結果の刑事変化に關して報告をまとめました。

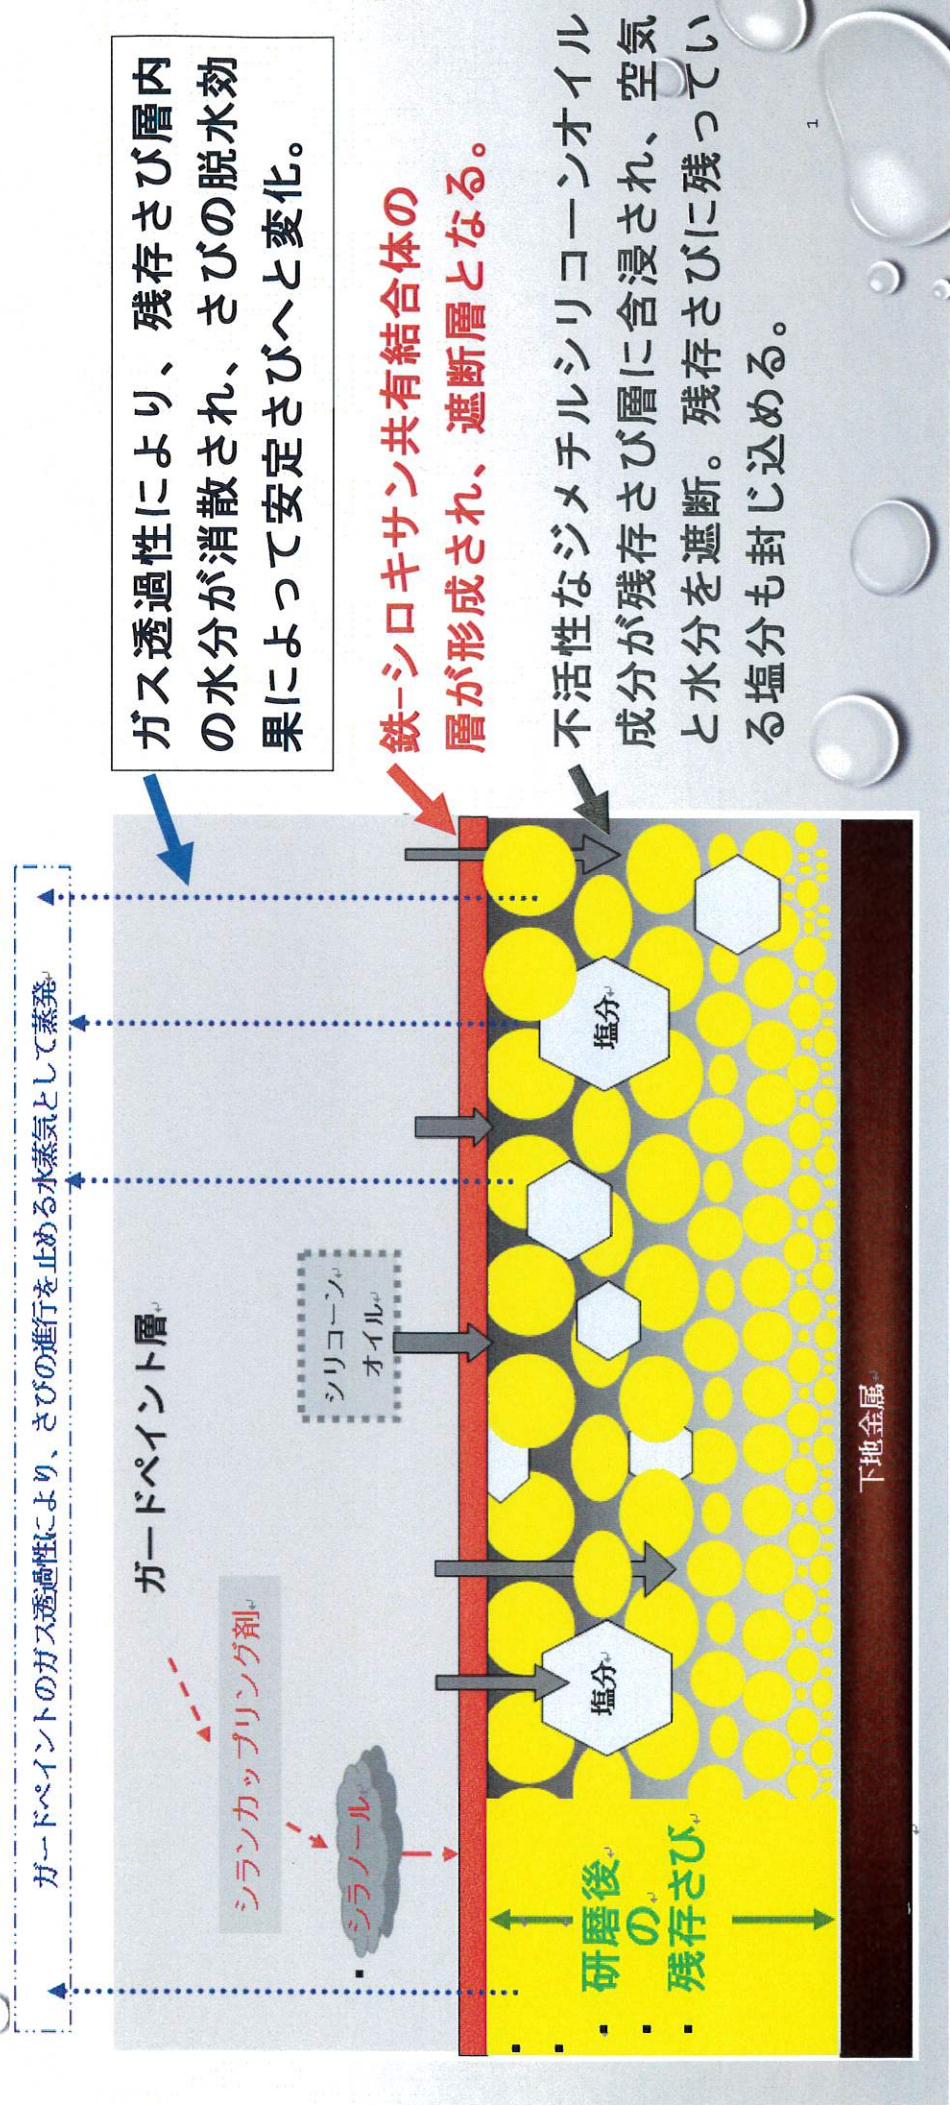
ガードペイントの3種の防さび効果

今までにない考え方！
さびを封じ込めながら、安定したヘマタイトさびになる

ガードペイントのガス透過性による
脱水作用によりさびを安定化

ガードペイントには
黒鏽転換作用はない！
マグネタイト(Fe_3O_4)
【黒鏽】にならない。
