# ガードペイント

## 追跡調査報告書

千葉県南房総市千倉漁業組合 蓄養場

名称 : 南房総ちくら漁業協同組合  
川口蓄養場

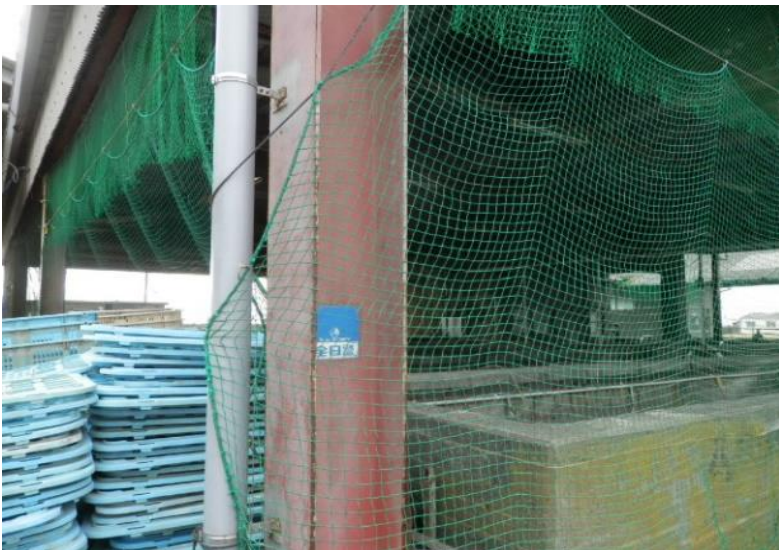
**ガードペイント塗装経年状態**

ガードペイント塗装

38年間補修していない。

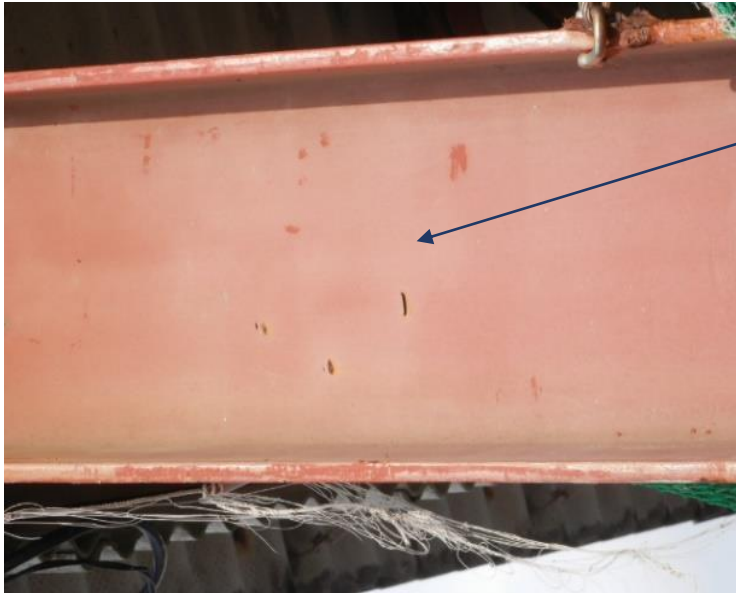
**近撮**

塗装表面にホコリ・塩分が付着して、白色になっている。

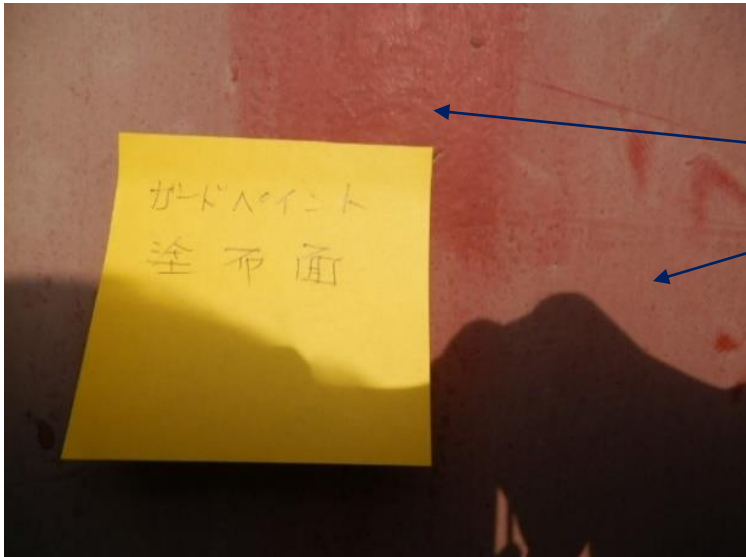
**ガードペイント付着物**

白色物を除去した箇所。

白色物付着

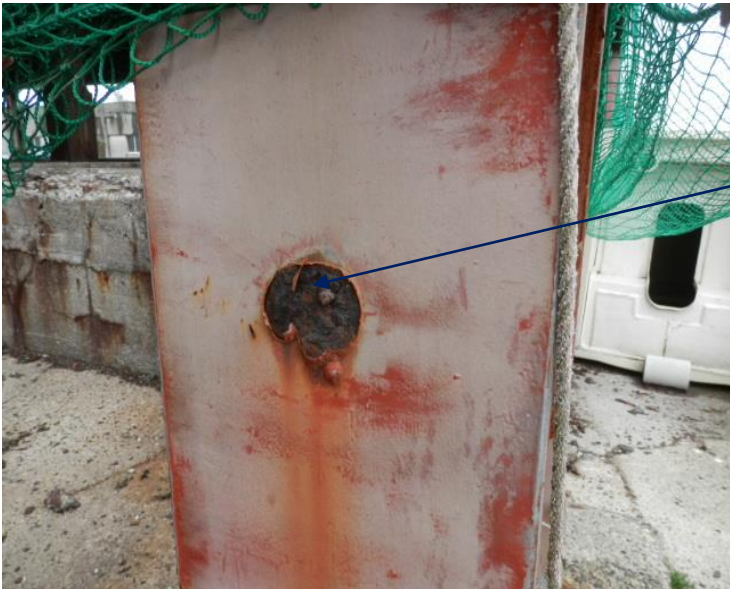
2012年部材撤去して、放置  
状態。

錆が進行して酸化荷より隆起  
しているが、切取り部ガード  
ペイント塗装下において、  
錆浸食は抑制されている。  
(5年経過後)

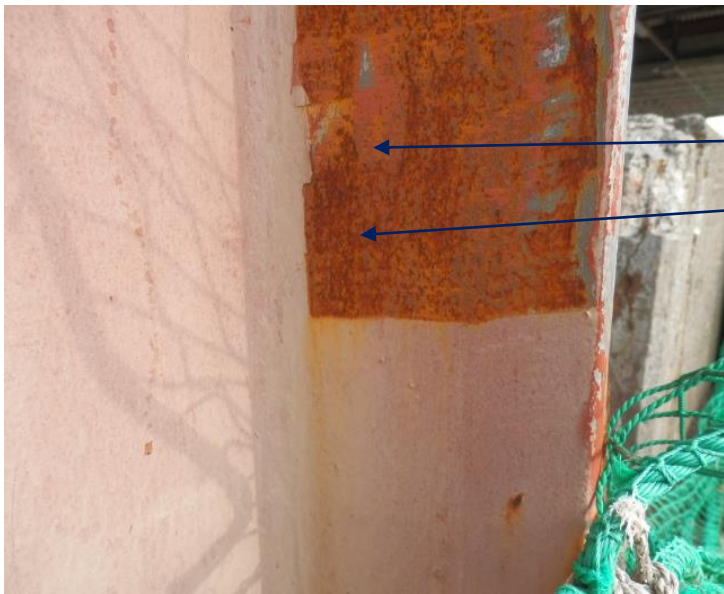
ガードペイント塗装撤去後

ガードペイト除去後の状態  
撤去後の境界からの錆の  
進行が無く、塗膜のハガレ  
現象はない。

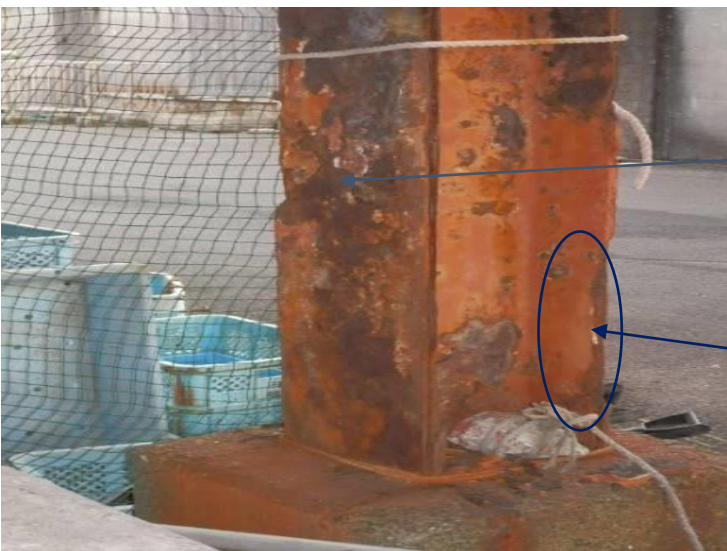
基礎コンクリート箇所

新設時に他防錆材塗布後  
未塗装箇所

一部に欠損が始まっている

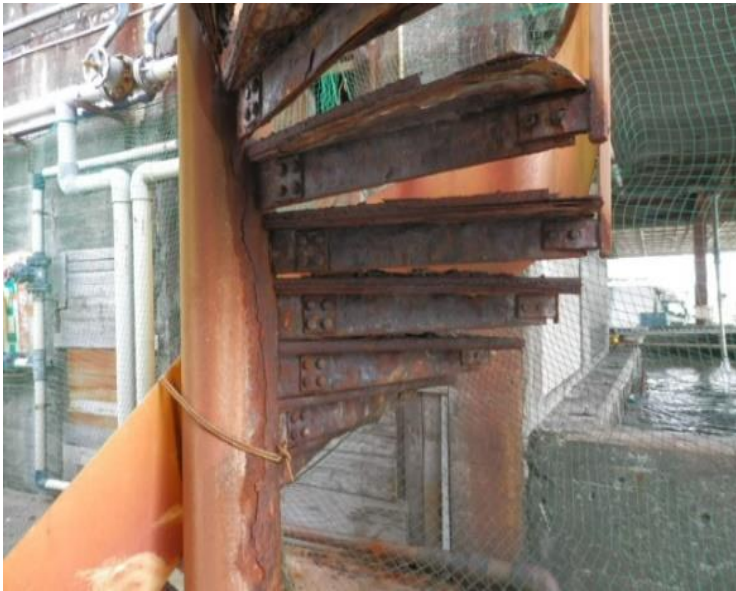
螺旋階段腐食状況

錆の進行が著しい

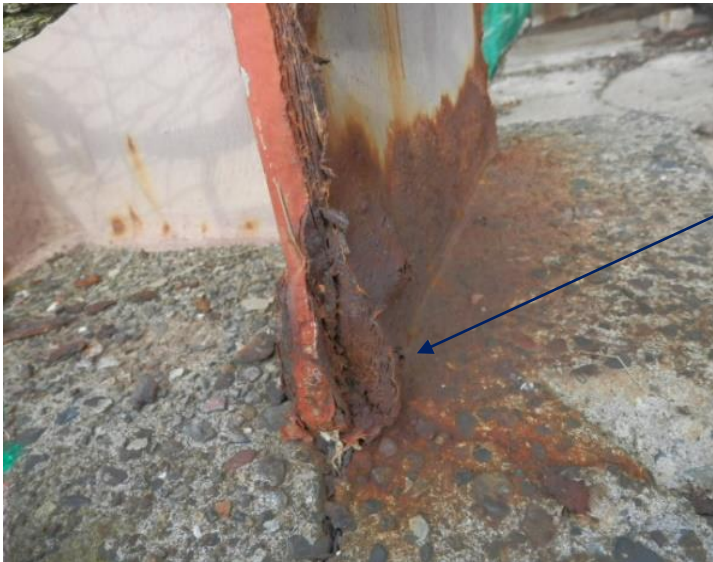
床面付近の鋼材

塩分を含んだ水の乾湿

により腐食が進行した状態

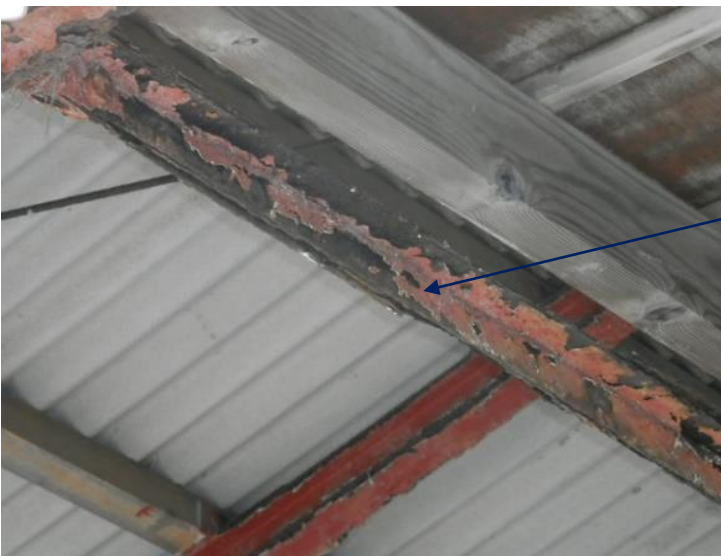
屋根裏鋼材の腐食状態

雨に濡れず塩分残存が多く

鋼材の錆層が厚い
