ガードペイント追跡調査報告書

2017年3月21日

現場 : 新潟県村上市 (一般国道345号板貝橋)
竣工 : 1984年
点検 : 2015年
仕様 : ガードペイント C-1002 工法

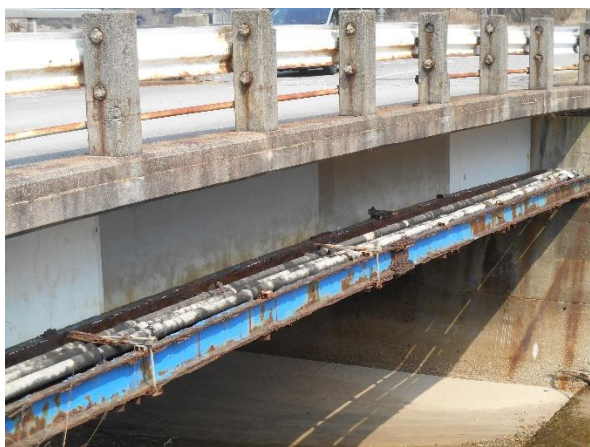
1985年建設省総合プロジェクトとして行った試験施工写真
ガードペイント施工は左から2番目ゴム弾性は維持して
健全状態であった。(32年経過)

他社は堅い塗膜でクラックの発生・チョウキング現象が見られた。橋自体の調査結果は判定区分Ⅱである
この面は海側です。

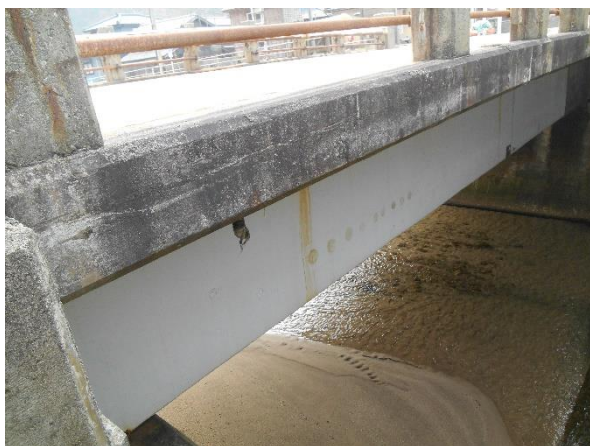
この写真は山側で2社の塗料が施工されていた。
