経時変化に関する報告

千葉県沿岸建造物のH鋼（竣工 = 1980年）に塗布した40年後のガードペイントの塗膜分析及びH鋼界面のサビを分析した。建造時のH鋼は海塩粒子、水分を含む海岸大気に曝された現場施工の為、ガードペイント塗布前に於いて酸化が生じ、サビ層が発生した状態であったと推定される。研究室で得られた実験結果及び40年暴露塗膜の分析結果の刑事変化に關して報告をまとめました。

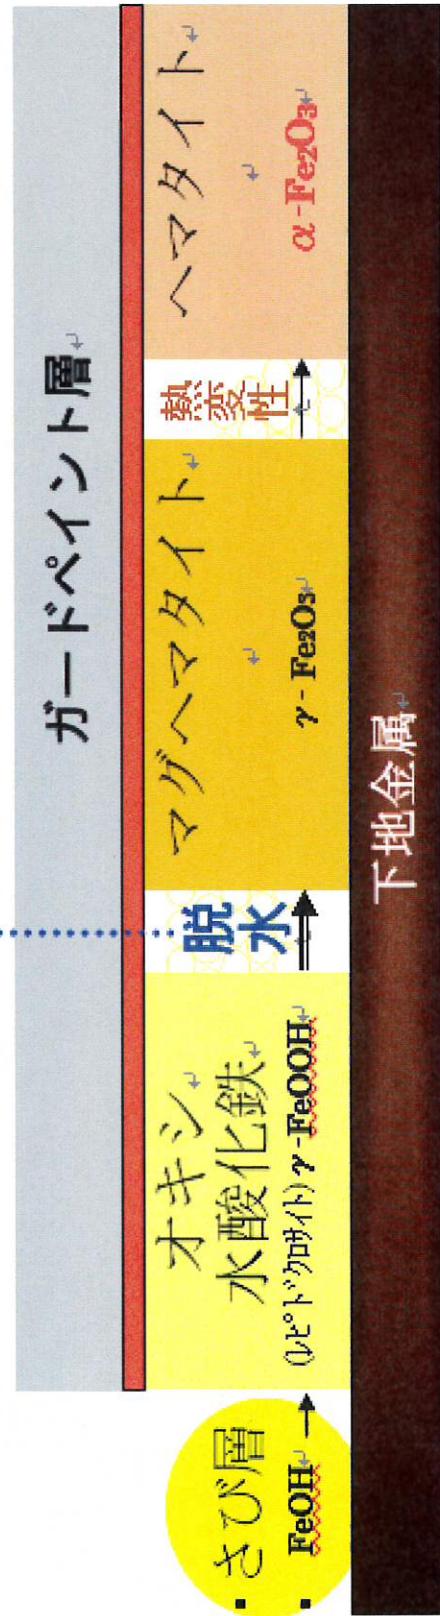
ガードペイントのガス透過性による
脱水作用によりさびを安定化

ガードペイントには
黒鏽転換作用はない！
マグネタイト(Fe_3O_4)
【黒鏽】にならない。

脱水作用が起きるとマグネタイトに変化する。
しかし、残存塩分がある箇所は脱水できないと、赤さびのマグネタイトに進行する過程で、さびが増殖して防食層に影響する。
